REFERENCIA: LLC_0827

IDENTIFICACIÓ: _____
DIRECCIÓ: _____
POLIGON: **PARCELA:**
 1
NOM COMÚ:
 Molí a Son Verí de Marina

REFERENCIA: LLC_0823

NOM COMÚ:
Molí a s'Hort de Son Verí I

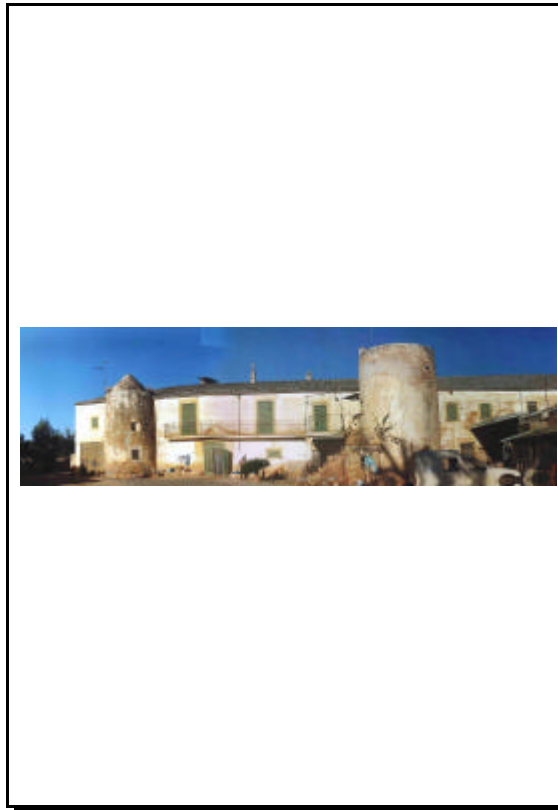
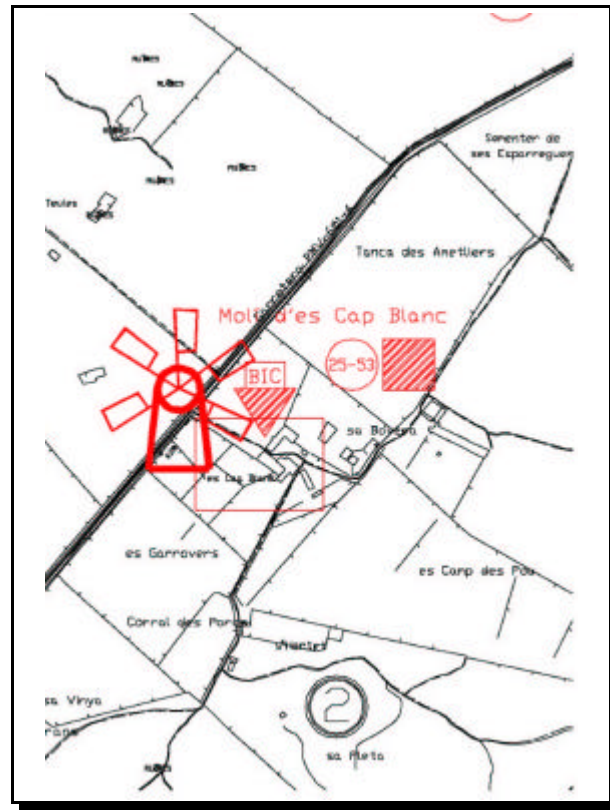
DESCRIPCIÓ
Localització afegit a les cases.
Al davant de les cases i afegit a aquestes hi ha una torre similar a la de defensa, que per les traces sembla ser la del molí. L'interior està totalment modificat per construcció moderna.
No es pot assegurar que sigui la torre d'un molí

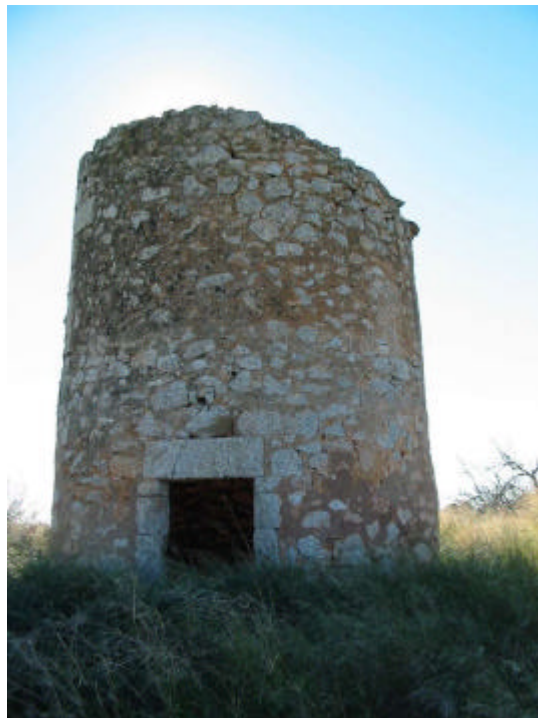
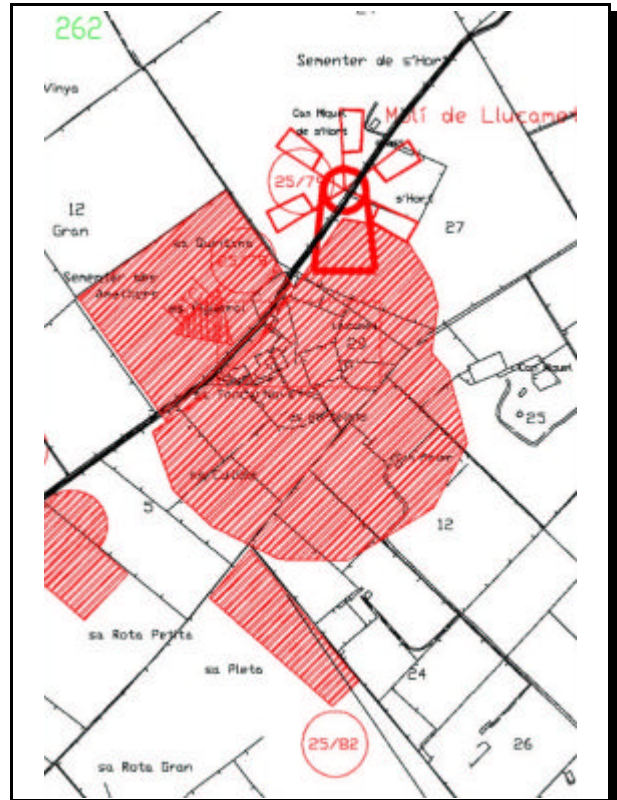
Dolent

Abandonament; Erosió;

Torre de molí de vent fariner, de planta circular, situada damunt petita elevació irregular de terra i pedres, coberta de vegetació. Presenta dos portals amb llinda, un de baix al nivell del terra, i un altre dalt situat al nivell del primer pis i que trobem parcialment tapat. Els dos portals estan construïts amb peces de marès. No en conserva el capell i el seu parament és en verd. L'interior està buit, només conserva l'empremta de les escales de caracol, que estava dividida en dos trams.

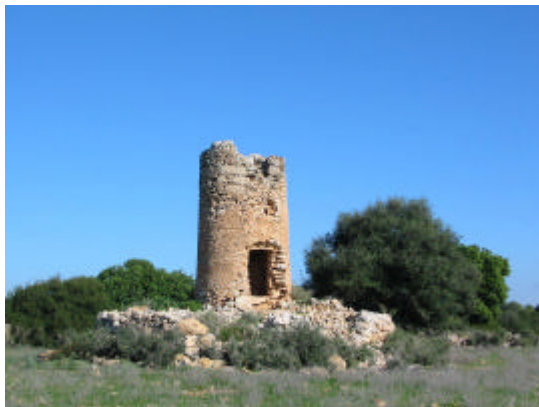
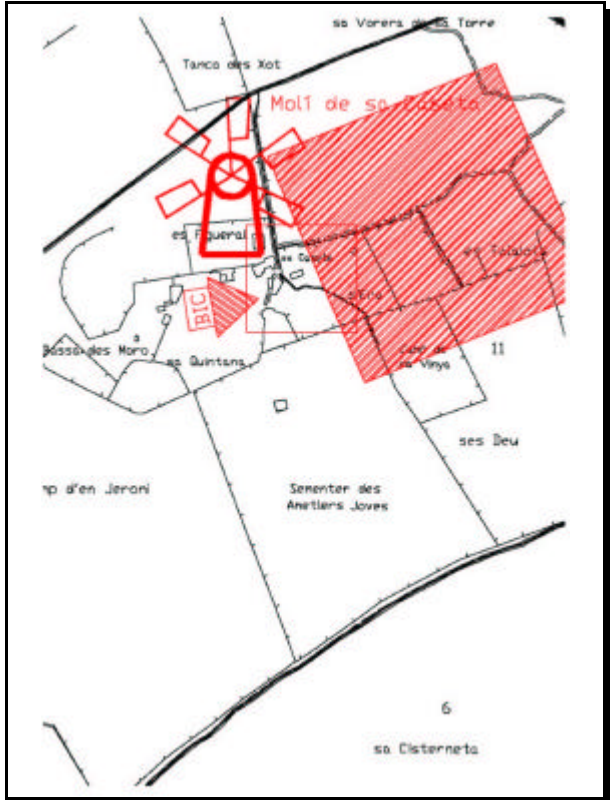
La torre té un portal que tenia una llinda i branqualada de marès que actualment es troben desaparegudes. No conserva el capell. El parament és en verd i conserva part del referit..

L'interior està vuit, només conservant l'empremta de les escales de caragol i un llenyam foradat.

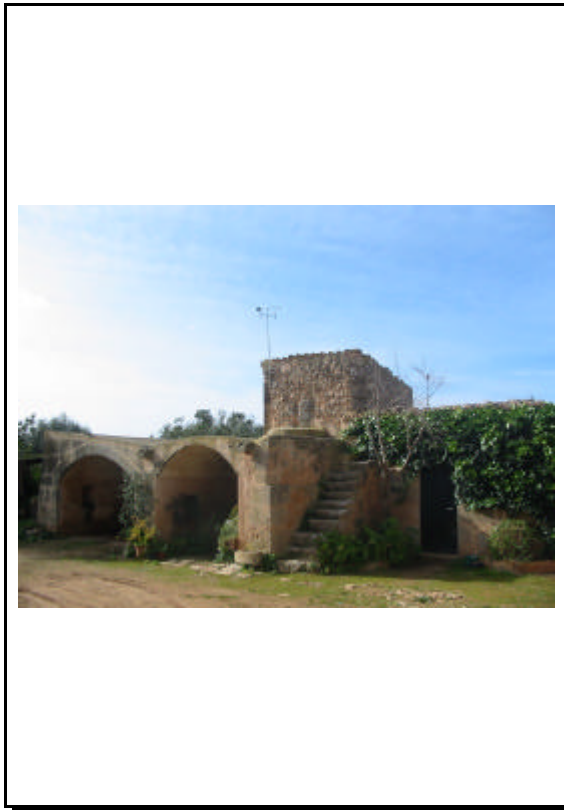
ESTAT DE CONSERVACIÓ:
 Destruït en gran part

Accés: camí de Cala Pi, desviament al km. 10 que va a les cases.
 La torre del molí es va esbucar als anys 60 i s'hi va construir un colomer.

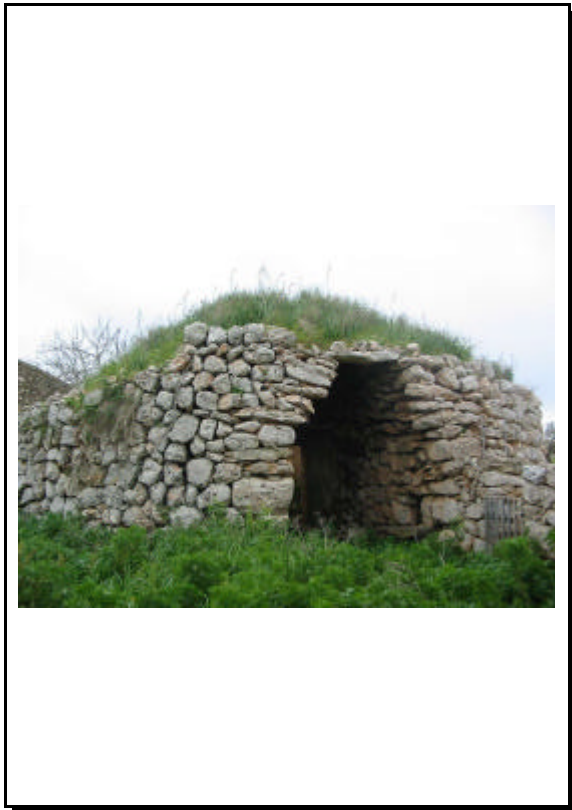
CAUSES DE CONSERVACIÓ:
 Abandonament; Erosió;
PROPOSTES D'ACTUACIÓ:

CARACTERISTICAS
CLASIFICACIÓ: Molins
UBICACIÓ: Rural
ANTIGÜETAT _____ **PERIODE:** _____
ESTAT DE CONSERVACIÓ:
 Destruït en gran part

OBSERVACIONS
 Devia ser un molí de considerables dimensions, però actualment sols en queden les restes de la base.

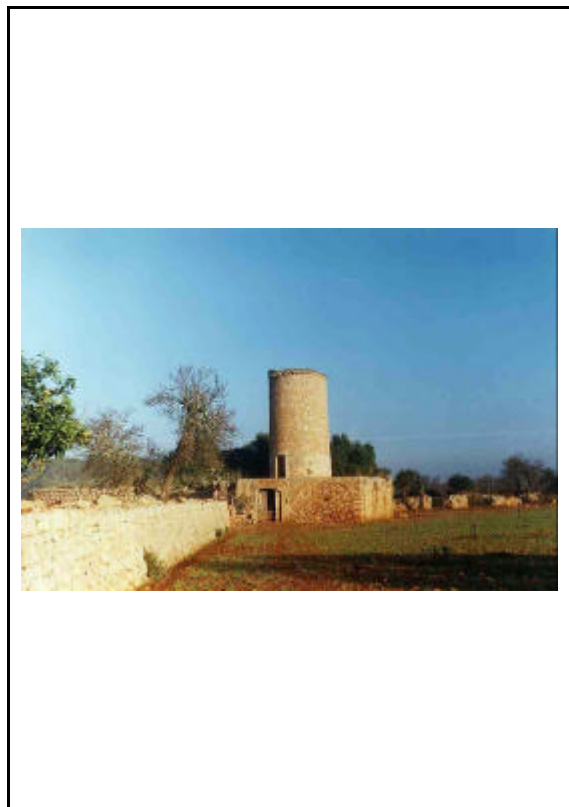
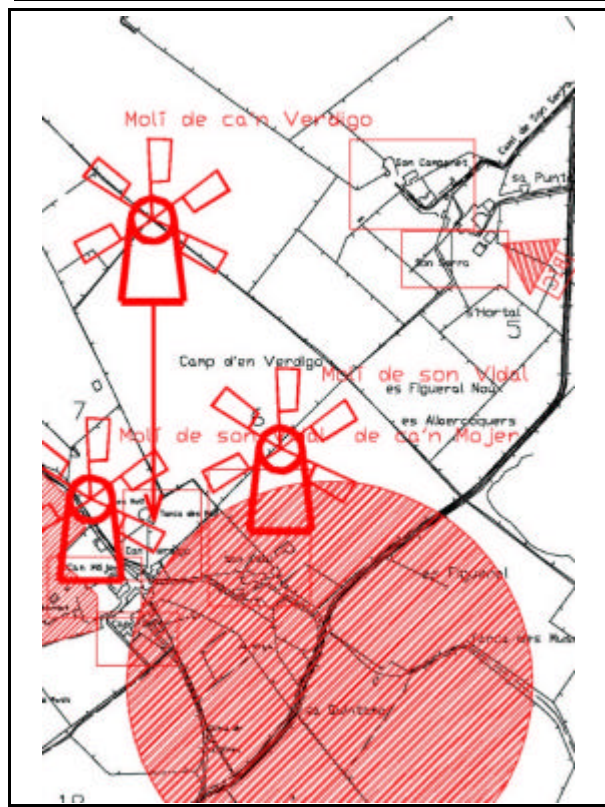
CAUSES DE CONSERVACIÓ:
Abandonament; Erosió;
PROPOSTES D'ACTUACIÓ:

Molí de vent fariner aïllat, situat davant les cases . De base rectangular de tres voltes. La torre està un poc descentrada en quant a la base. Exteriorment, la base presenta un portal situat a la part esquerra d'un dels costats llargs. Al costats oposat trobem dos finestrons atrompetats i tres canalons per desaiguar. A la torre circular observem un portal amb llinda i brancals fet de peces de marès. També trobem dos finestrons oposats. No conserva la coberta original. Conjunt paredat en verd de pedres irregulars.

Ús del terreny: conreu/pastura.
Accés: Camí de Can Busso o del Pedregar prenent la desviació de les cases de Son Vidal.
No s'ha entrat a l'interior.
Segons la fitxa de l'inventari, a dalt del portal hi ha la data de construcció, 1838.
